Pompe à piston haute pression de joint étanche à l'huile de fuite et le traitement des mesures d'analyse des causes de défaillance

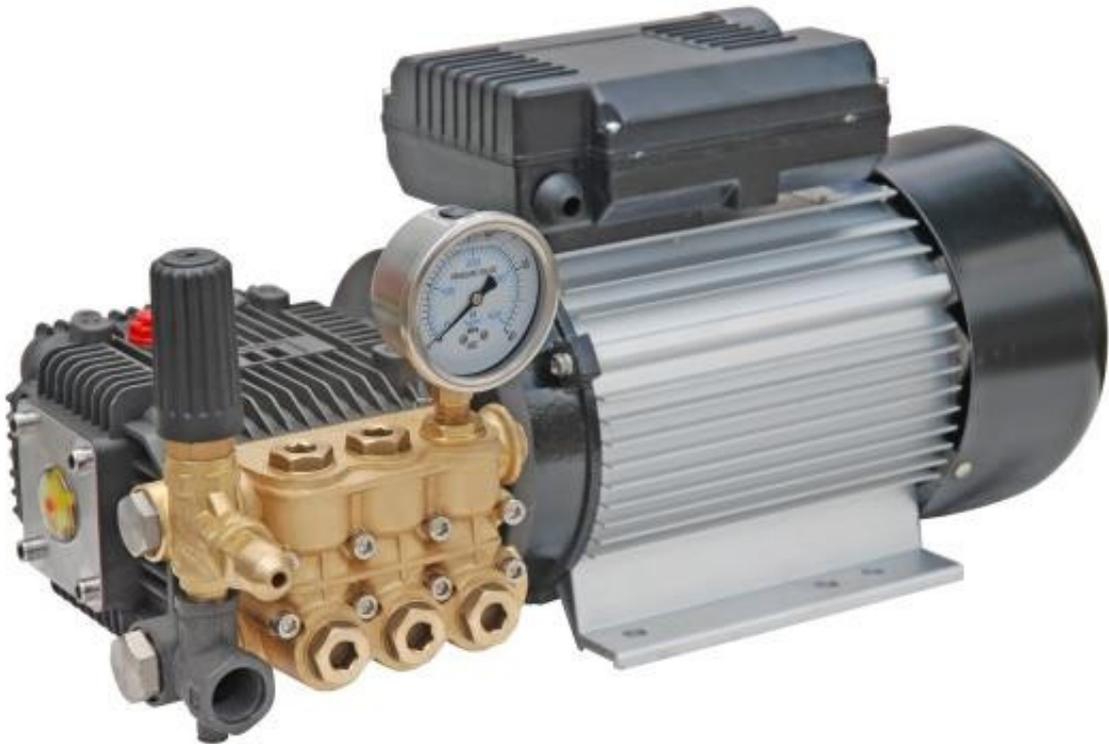
Pompe à piston dans le carter d'huile de lubrification par projection, sur le vilebrequin et traverse la tige de raccordement et le boîtier externe est disposé au niveau de la connexion de joint étanche à l'huile, pour empêcher une fuite d'huile. Un joint étanche à l'huile, de renforcer le cadre, par un auto - serrage des ressorts hélicoïdaux de la composition. Le corps de joint à lèvres en caoutchouc et un rapport de diamètre interne de l'axe du col et une tige de connexion de faible diamètre extérieur, lorsqu'il est monté avec un ajustement serré. Pompe à piston pendant le fonctionnement, est souvent la fuite d'huile, parfois de remplacement après un laps de temps court et l'émergence de fuite d'huile. Cela non seulement entraîne l'augmentation de la consommation d'huile pendant le fonctionnement de la pompe, tandis que le niveau d'huile après provoque de coussinet de palier de vilebrequin et la tête de cylindre de la variation de l'état de lubrification, d'accidents et de la tête de cylindre d'un vilebrequin de carreaux ou de croix.

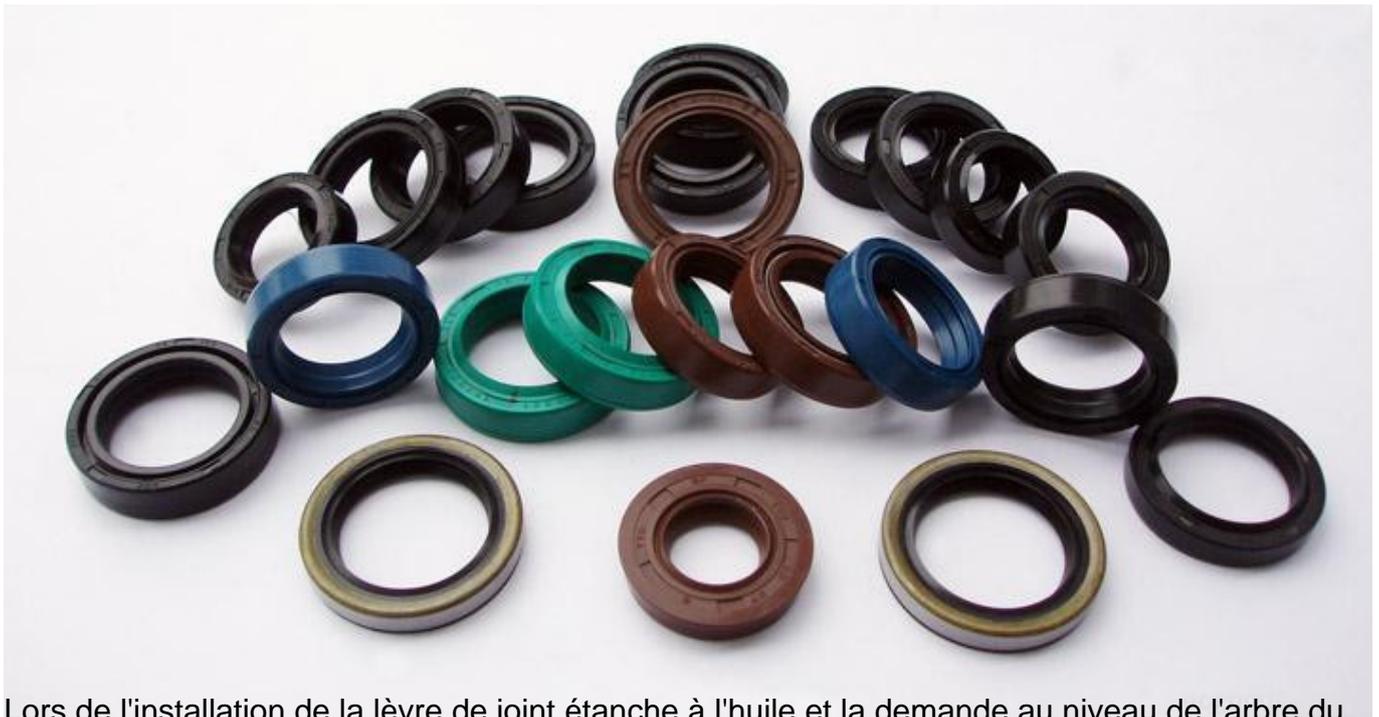
1. Le joint étanche à l'huile monté oblique qui peut provoquer une fuite d'huile

Lors de l'installation de la lèvre de joint étanche à l'huile et la demande au niveau de l'arbre du cou de stratification oblique de l'installation complète, d'un corps de lèvre de joint étanche à l'huile par la bouche et le tourillon d'arbre ou de la tige de connexion non vertical, dans le renforcement de squelette de traction, une lèvre circulaire elliptique par variable, des lèvres et de la bouche de la surface de contact provoqué par l'asymétrie de l'usure excentrique de la lèvre de joint étanche à l'huile, de l'huile de fuite de joint provoquée par un espace.

3. Lorsqu'il est installé dans l'axe de la partie de col dans un manchon de protection, d'éviter les rayures de lèvre, à l'aide d'un outil spécial sera mis en place afin d'assurer un joint étanche à l'huile, perpendiculaire à la surface d'extrémité de joint étanche à l'huile.
